Die Neuburg

RESTAURIERUNGEN TEIL 1 - DAS WILDBAD

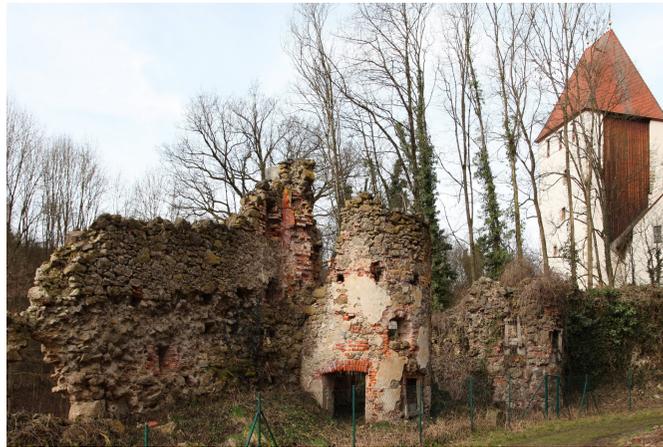
Das Wildbad und die Zwingermauern präsentierten sich in einem sehr ruinösen Zustand. So sind die Natursteinmauern und das Mischmauerwerk durch ständig eindringende Feuchtigkeit und die Sprengwirkung der Wurzeln des hier angesiedelten Bewuchses sehr in Mitleidenschaft gezogen worden. Der Fugenmörtel war im vorderen Bereich meist gar nicht mehr vorhanden. Durch die Feuchtigkeit, die über diese desolaten Fassadenflächen eindrang, wurde der übrige Mörtel im Mauerwerk ebenfalls ausgelaugt, zermürbt und zersetzt, so dass keine ausreichende Bindekraft mehr vorhanden war. Die Folge dieser Mörtelersetzungen waren die bereits an vielen Mauerteilen aufgetretenen Verformungen, Schalenbildung und

auch das Herausfallen einzelner Steine aus dem Mauerverband. Die Schäden waren soweit fortgeschritten, dass es zu akuten Gefährdungen für Gebäude und Personen kam

Bei der fachgerechten Restaurierung, der Mauerwerkssanierung und der statisch-konstruktiven Sicherung, ging es vor allem darum, das historische Original und das bauhistorische Detail zu achten. Ein weiterer wichtiges Anliegen war, die restaurierten Bereich für die Bevölkerung zugänglich zu machen und dort auch die Personensicherheit zu gewährleisten.

Die Aufgabenstellung war sehr umfangreich: Sicherung des Bruchsteinmauerwerkes durch steinsichtige maschinelle Neuverfugung im Hochdruckspritzverfahren, Schließen von Rissen, offenen Fugen und Spalten, Mauerwerksverpressung mittels Verpressmörtel, Herstellung der Mauerkrone mit wasserabweisenden Trassmörtel, Vernadelungsarbeiten durch behutsamen Einsatz moderner Bautechnologie, Ankermaterialien, Injektionsverfahren, hohlraum-schließende Mauerwerksinjektion.

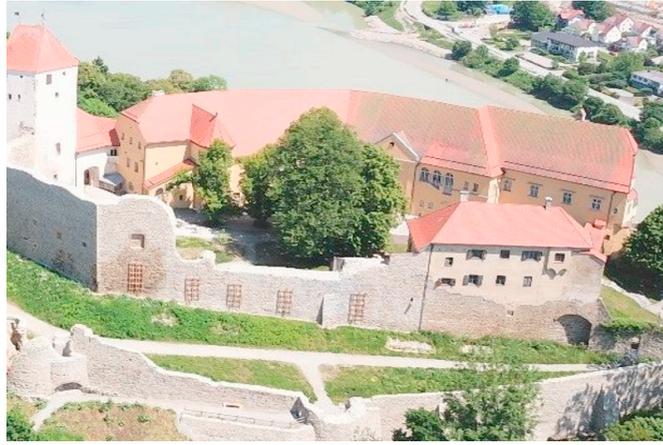
Zur Sanierung der sichtbaren Mauerflächen wurde eine steinsichtige Verfestigung mit Spritzmörtel im Hochdruck-Spritzverfahren vorgenommen. Dabei wurde der noch vorhandene Fugenmörtel bis zu einer Tiefe von mindestens 30 mm mit geeigneten Werkzeugen entfernt, das Mauerwerk und die offenen Fugen im Strahlverfahren gereinigt und der Fugenquerschnitt mit zähfestem, wasserundurchlässigem Spritzmörtel ergänzt.

Durch eine gründliche Reinigung der angrenzenden Mauersteine noch während des Abbindevorganges wurde eine optisch einwandfreie, voll steinsichtige und vollatmungsfähige Oberfläche erzielt. Der Vorteil des mechanischen Verfahrens gegenüber einer hand-

werklich durchgeführten Verfugung ist eine wesentlich längere Haltbarkeit und erheblich höhere Festigkeit des Mauerwerks. Eine von Hand aufgetragene Verfugung zeigt infolge Schwindens des Fugenmörtels beim Abbinden nach kurzer Zeit zumindest einseitige Ablösung vom Mauerstein. Hinzu kommt, dass von Hand die ausreichende Entfernung der Verwitterungsschicht des Natursteins nicht möglich ist, so dass für Wasser und Frostangriffe weiterhin Angriffsflächen vorhanden sind und die Substanzerstörung fortschreitet. Demgegenüber ist es bei dem maschinellen Verfahren möglich, das Natursteinmauerwerk bis auf den unverwitterten, gesunden Kern zu reinigen.

Zum Verfugen wurde ein spezieller auf die vorhandene Gesteinsart abgestimmter Mörtel verwendet, der durch das Auftragen im Hochdruck-Spritzverfahren so hoch verdichtet wird, dass ein nachträgliches Schwinden und damit Haarrissbildung nicht eintreten kann.

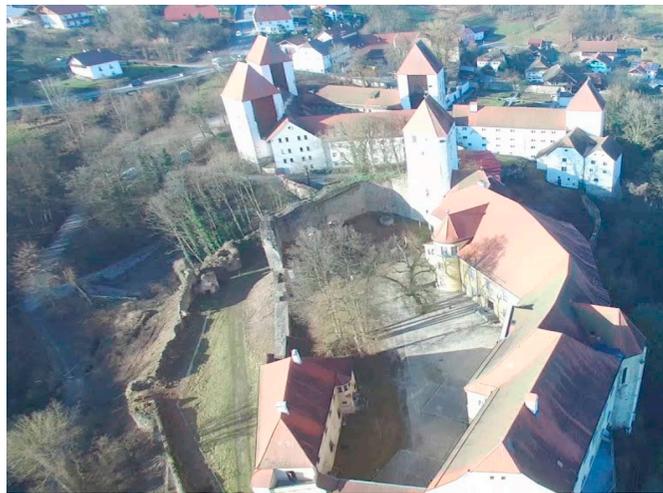
Um die Schubkräfte auf das Mauerwerk der hohen Zwingermauern zu reduzieren, wurde Anker aus Stahl eingebaut. Außerdem wurden Drainagerohre zur Entwässerung verlegt und innen an die Zwinger-

mauer Kies aufgefüllt.

Durch diese Maßnahmen ist eine einwandfreie und dauerhafte Sicherung der historisch-wertvollen Mauerteile gewährleistet, die zudem noch einen optimalen Schutz vor mechanischen Zerstörungen bietet.
