Die Neuburg

RESTAURIERUNGEN TEIL 2 - DIE SCHLOSSKAPELLE

Restaurierungsmaßnahmen von 2017 bis 2020

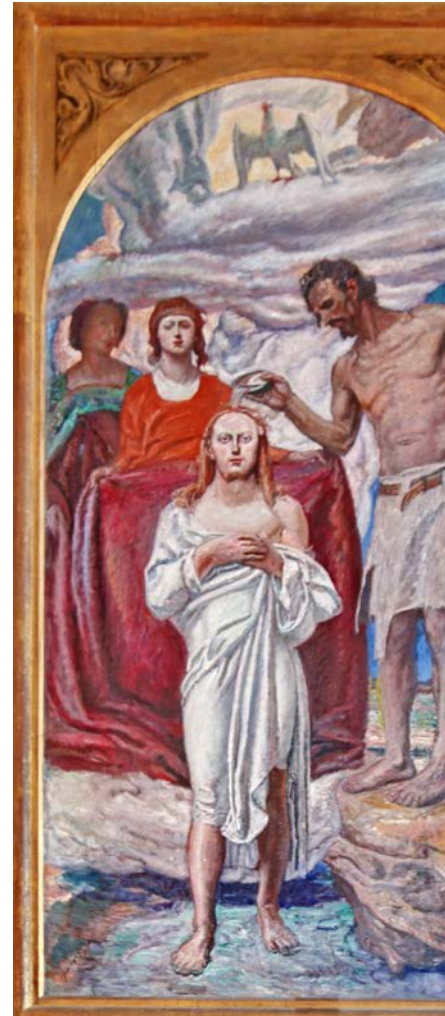
„Taufe Christi“ um 1920 von Carl Johann Becker-Gundahl (1856-1925)
>>>

In den Jahren 1920/21 wurde ein monumentales Tafelgemälde von Carl Johann Becker-Gundahl (1856-1925) hinten links angebracht. Es trägt den Titel „Taufe Christi“ und zeigt die Taufe Jesu durch Johannes den Täufer im Jordan. Bei diesem Gemälde mussten lediglich Makel am Rahmen beseitigt werden.

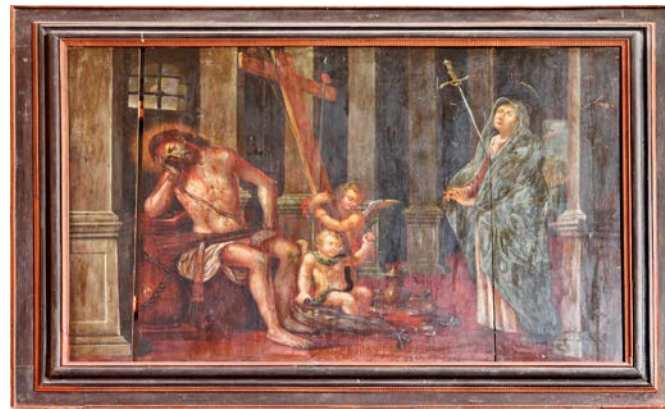
Passionsgemälde „Stabat Mater“ von Georg Urtlmayr, um 1675

Der Passauer Maler Georg Urtlmayr (+1689) hat im Auftrag des Grafen Georg Ludwig von Sinzendorf mehrere Passions- und Kreuzwegbilder geliefert, die bei den verschiedenen Stationen beim Kalvarienberg Verwendung fanden. Eines dieser Bilder hängt vorne auf der linken Seite. Die „Mater Dolorosa“ (Schmerzensmutter) blickt leidend zum Himmel mit einem Schwert in Brust. Ihr gegenüber sitzt der leidende Jesus nach der Geißelung. Biblische Grundlage ist das Seherwort des greisen Simeon an Maria bei der Darstellung des Herrn im Tempel (Mariä Lichtmess): „Dir selbst aber wird ein Schwert durch die Seele dringen.“ (Lk 2,35 EU). Auch dieses Tafelbild wird einer Restauration unterzogen und an seinem ursprünglichen Platz wieder aufgehängt.

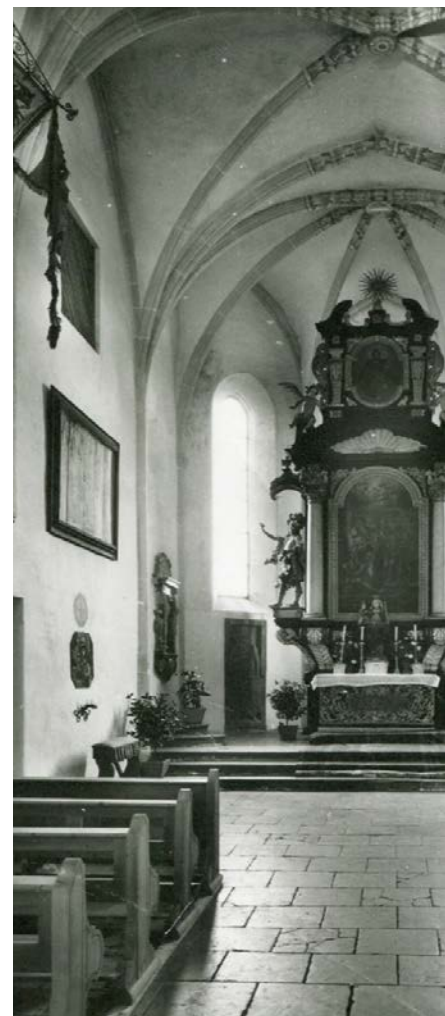
Burgkapelle, um 1960 mit dem Bild „Stabat Mater“ vorne links>>>
